Urteil zur Überflutung eines Grundstückes

Wertung von häufigen Überschwemmungen eines Grundstückes durch oberflächlich ablaufendes Niederschlagswasser
Urteil des Oberlandesgerichts Dresden

Aktenzeichen: 1 U 1156/11

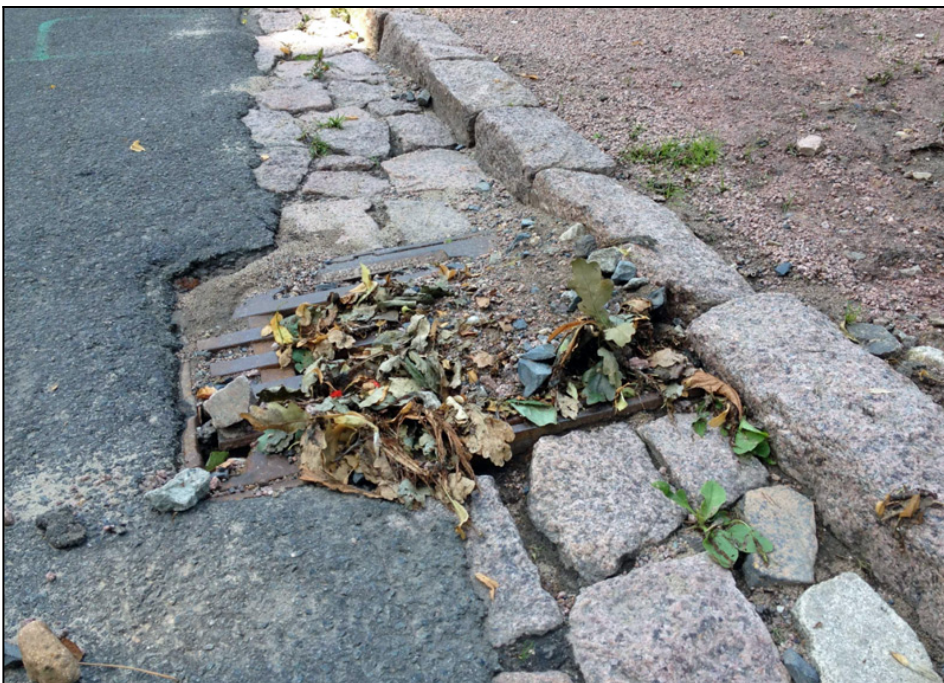
Abbildung 1: Straßenablauf durch Abschwemmung verstopft

Nicht nur leistungsfähige Straßenabläufe sind wichtig. Neben der regelmäßigen Reinigung (Abbildung 1) ist auch dafür zu sorgen, dass das Wasser in diese gelangen kann und nicht etwa vorbeifließt oder über diese hinweg schießt. (Literaturhinweis: Kurzbericht „Abflusswege auf Straßen – Feldversuch zur Ermittlung des Schluckvermögens von Straßeneinläufen“ vom 14.12.2011 des Institutes für Grundbau, Abfall- und Wasserwesen (IGAW) Fachbereich D, Abteilung Bauingenieurwesen, Bergische Universität Wuppertal von Univ.-Prof. Dr.-Ing. Andreas Schlenkhoff und Dr.-Ing. Mario Oertel).

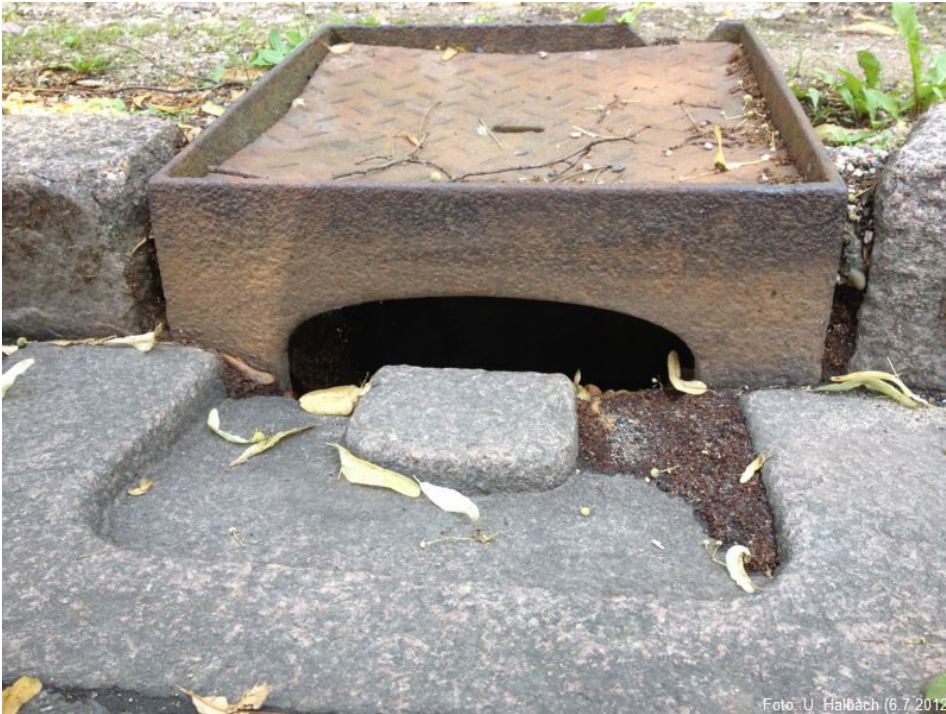
Abbildung 2: Veralteter Seitenablauf mit ungenügender Leistungsfähigkeit

Bezüglich der Abwasserbeseitigung lag die Ursache der Überflutung in einer veralteten und nicht hinreichend leistungsfähigen Straßenentwässerung, insbesondere in mangelhaften und zahlreich veralteten Straßenabläufen mit wenig leistungsfähigem Seiteneinlauf (Abbildung 2).

Heute werden derartige Seitenabläufe wegen der schlechten Leistungsfähigkeit kaum noch eingesetzt.

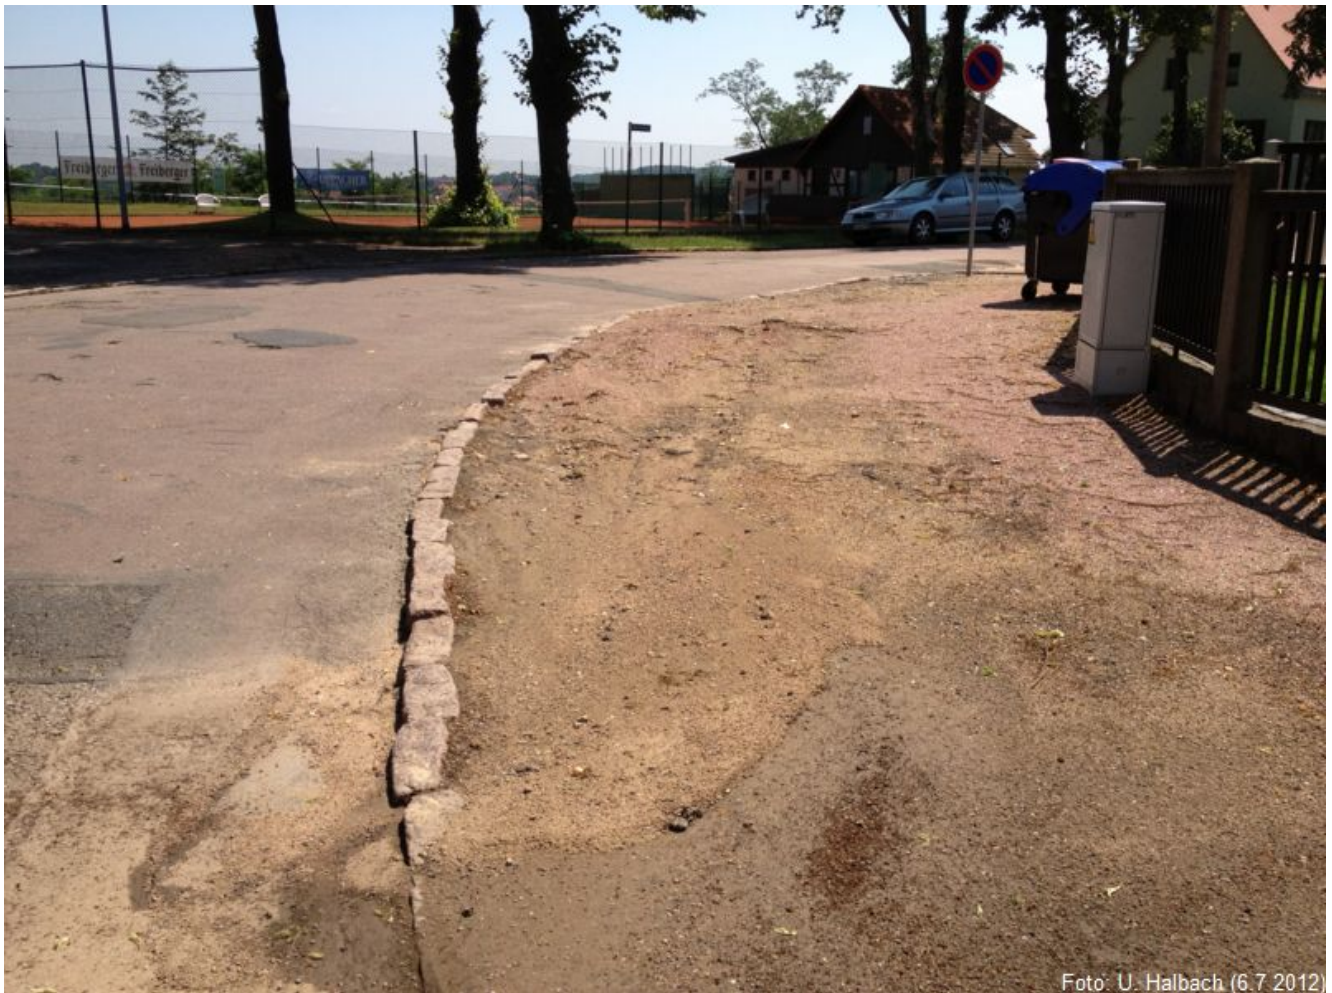
Abbildung 4: Erosionen auf dem Fußweg

Das Wasser schoss z. T. beidseitig auf den Fußwegen zum Tiefpunkt des Teileinzugsgebietes der Kanalisation, gelangte dabei nur teilweise in die Straßenabläufe, sammelte sich am Tiefpunkt und überflutete (mit Schadensfolge) häufig ein Grundstück.

- ungenügendes Quergefälle der Fußwege
- mangelhafte Leistungsfähigkeit der Straßenabläufe, obwohl sie in der Anzahl ausreichend vorhanden waren
- keine ausreichende Berücksichtigung des starken Straßenlängsgefälles
- keine Anlegung von Flutwegen

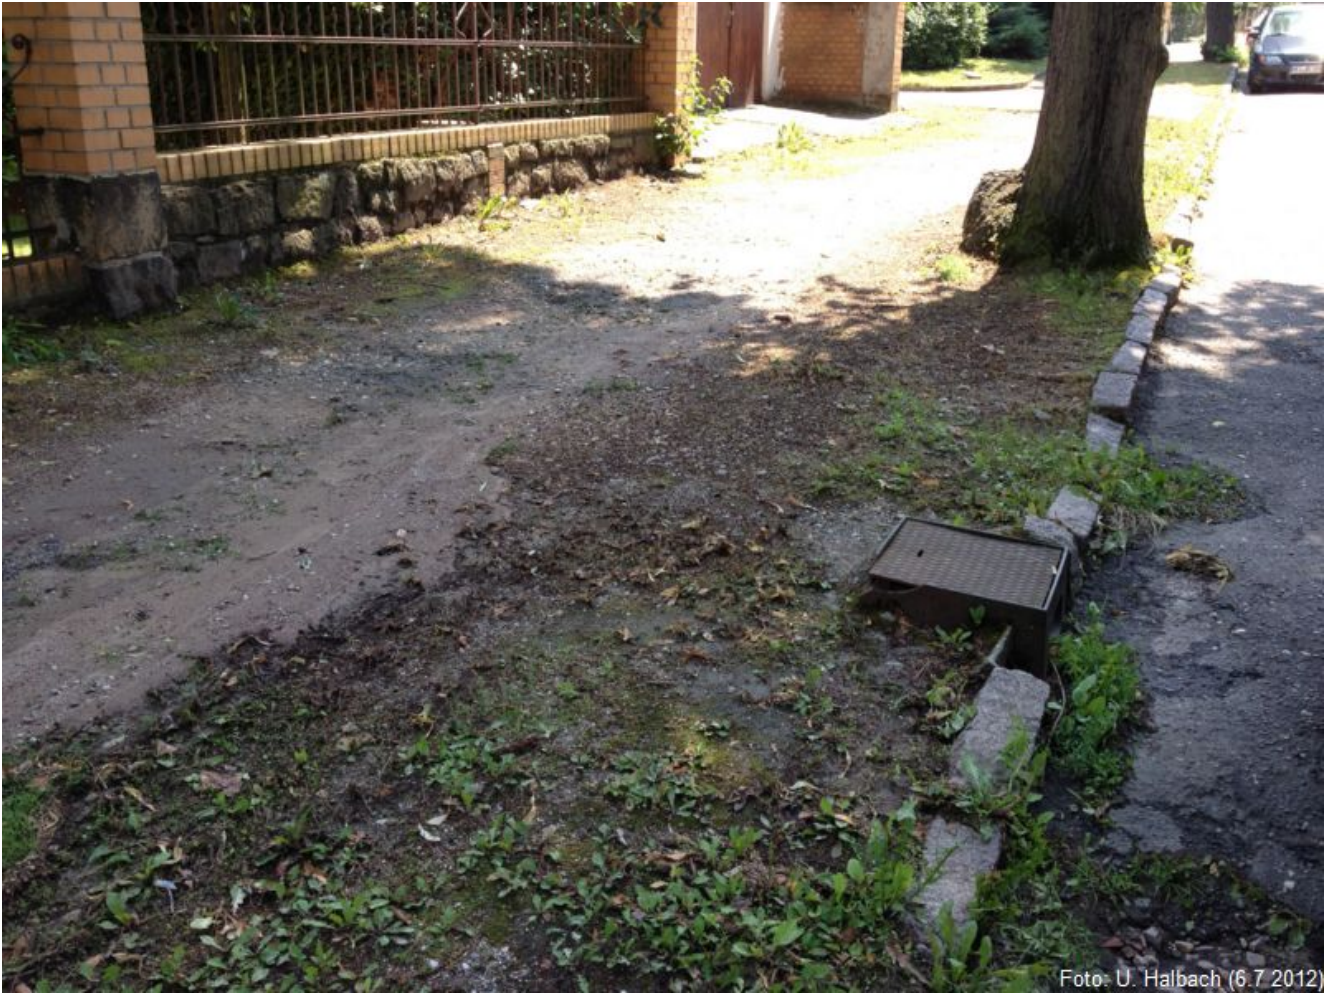
Abbildung 5: Erosionen auf dem Fußweg

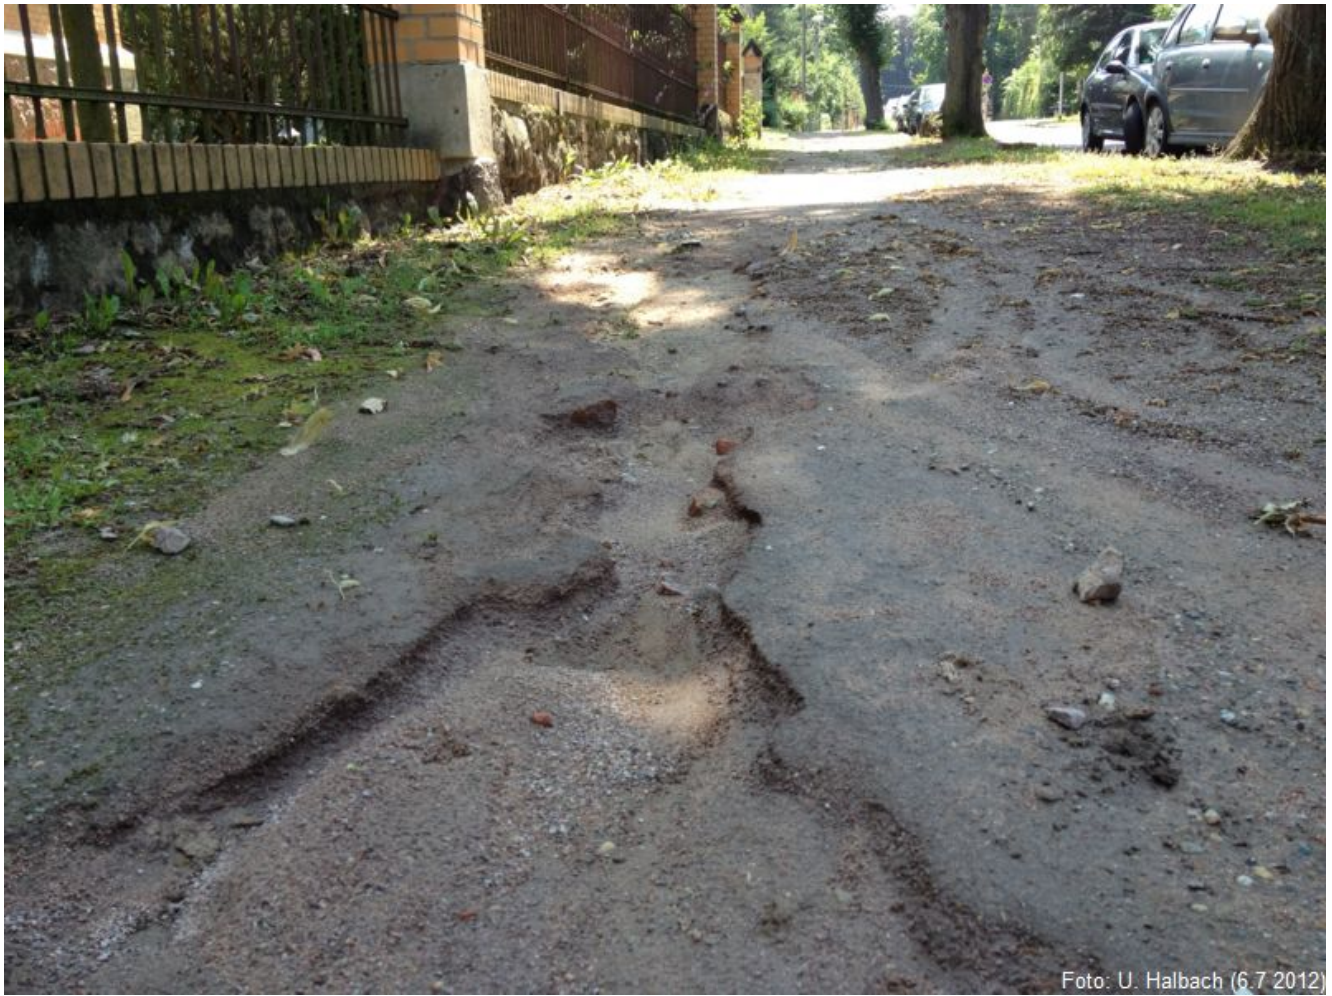
Abbildung 6: Erosionen auf dem Fußweg
